**X-Ponts Pierre**  
**Visite des anciens Bains-Douches, 34 Rue Castagnary**  
**(Paris 15<sup>e</sup>)**

**Projet lauréat du concours Réinventer Paris,**  
**Résidence de 56 chambres en colocation**  
**Intégralement réalisée en structure bois**

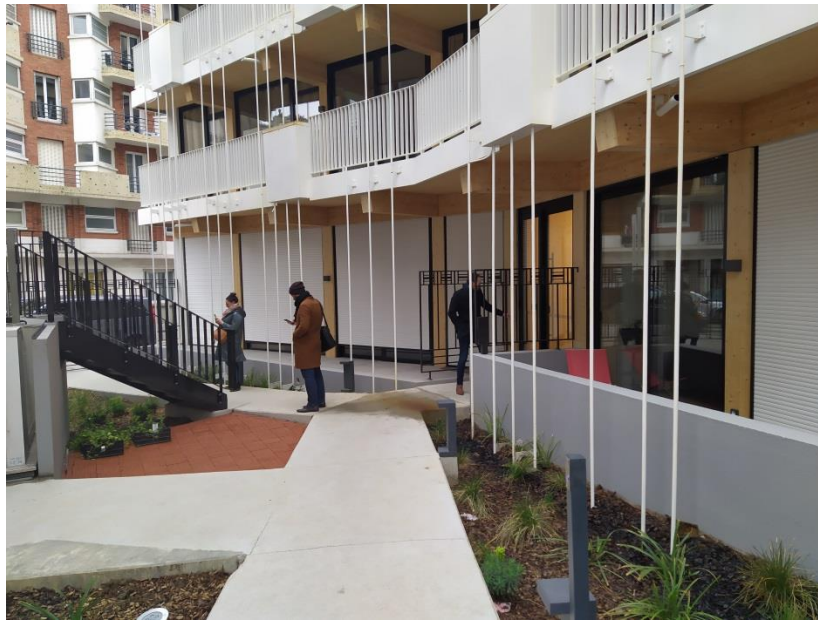
*L'espace du jardin entre les 2 immeubles*

Après la démolition du bâtiment en fond de parcelle, le foncier libéré a permis de construire plus haut (on est passé de R+2 à R+7) pour rejoindre les murs pignons des immeubles voisins et refermer l'îlot. Cela a permis de créer un effet de profondeur et un dialogue entre les deux façades intérieures autour d'un petit jardin. La façade du bâtiment principal est orientée plein sud, une occasion pour l'architecte d'exploiter pleinement son potentiel. Elle est ainsi quasi totalement vitrée, et agrémentée de terrasses filantes autour du bâtiment. Ces dernières, prévues pour briser l'effet indésirable du soleil, sont accompagnées de tuteurs métalliques verticaux, censés accompagner la poussée de plantes grimpantes prévues pour habiller la façade et plantées en pleine terre dans le jardin.

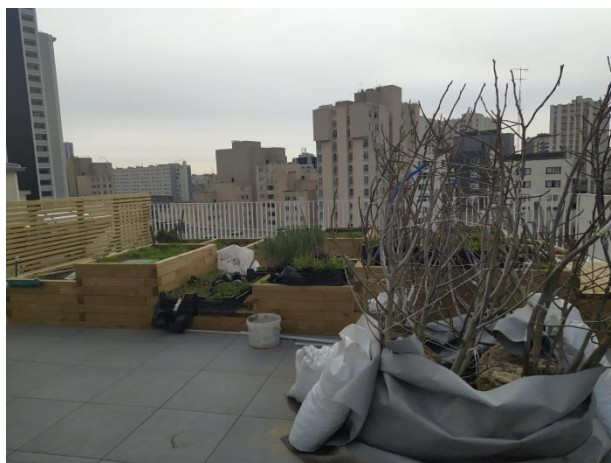
*Un balcon filant partagé et le potager en cours d'installation en terrasse*

Les appartements sont conçus avec des chambres autonomes, chacune avec sa salle d'eau, et d'un espace cuisine salon commun. La taille du salon a paru assez modeste, mais il semble que ce soit cohérent avec la pratique effective du logement par les colocataires. Chaque appartement a accès au balcon filant, muni de bacs à plantes, qui, partagé avec les autres appartements de l'étage, donne accès à une autre échelle de sociabilité. Sans parking, le sous-sol dispose d'une buanderie commune et abrite les locaux techniques. La terrasse au sommet de l'immeuble fait aussi partie des espaces communs, disposant de bacs à planter et potagers sur une grande partie de sa surface.

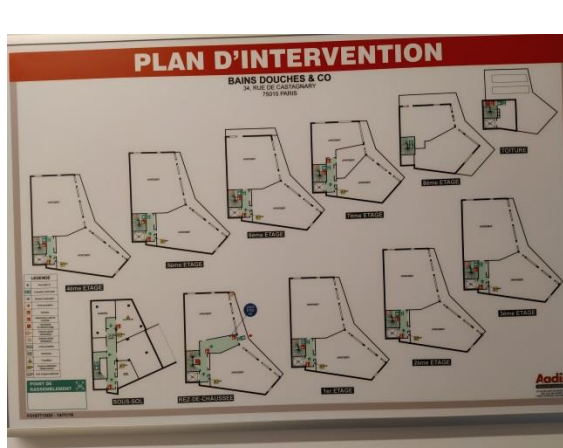
*Plans d'étage et photo du groupe.*
